# Diagnostic patrimonial du Centre-Essonne

## Corbreuse

**DIAGNOSTIC PATRIMONIAL CENTRE ESSONNE  
CANTONS DE DOURDAN ET DE SAINT-CHÉRON**

Synthèse communale

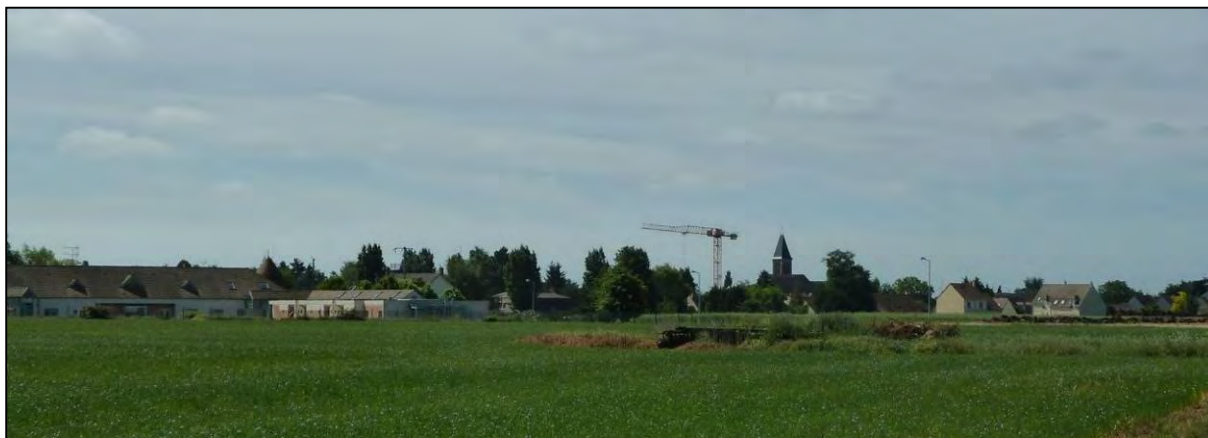
commune. Celle-ci commence aujourd’hui à présenter les traits d’une commune périurbaine (ci-dessous) : chantiers de construction, matérialisés par la grue dans le paysage, pavillons neufs aux entrées de commune, équipements collectifs récents – ici, la maison de retraite privée du Colombier.

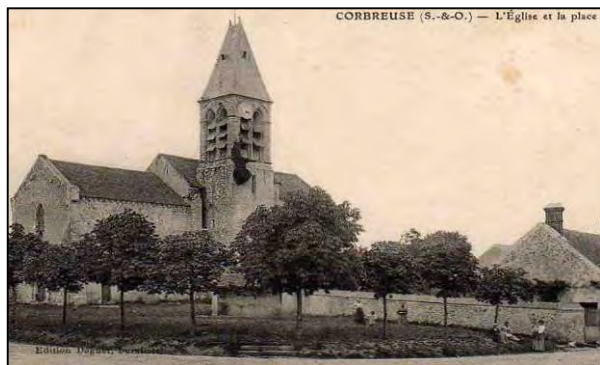
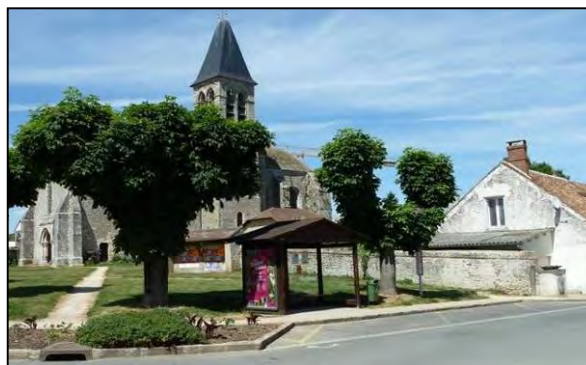
*La place qui se situe autour de l’église n’a pas été touchée par des changements majeurs. Les formes anciennes sont toujours présentes, de même que les rapports entre les vides et les pleins. On note seulement, outre un nouvel aménagement de la place, des modifications sur le bâtiment situé à droite, dont le pignon est aujourd’hui percé d’une fenêtre et flanqué d’un*

*petit apprentis. Les proches alentours de l'église se caractérisent en outre par l'absence totale de lignes électriques, une situation peut-être liée à l'inscription du lieu de culte à l'inventaire supplémentaire des Monuments historiques.*

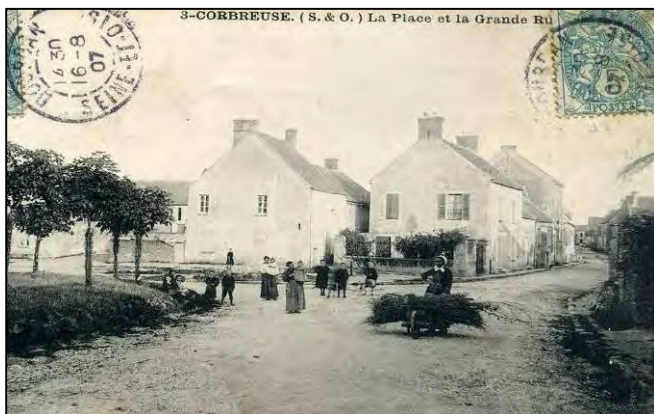
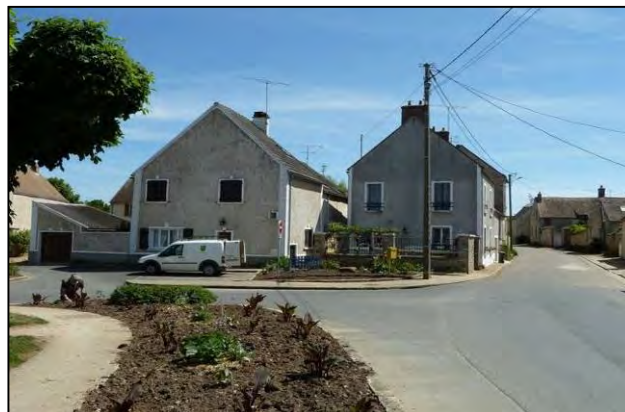
*En revanche, lorsqu'on tourne le dos à l'église, les lignes électriques et les antennes font leur apparition. Le carrefour a cependant conservé sa physionomie d'ensemble, renforcée par l'absence de marques de voirie au sol. Les deux bâtiments principaux ont eux-mêmes peu changé dans leur volumétrie. Des ouvertures ont néanmoins été modifiées.*

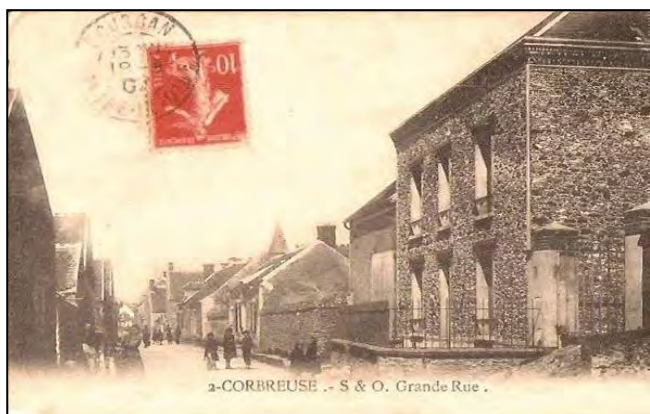
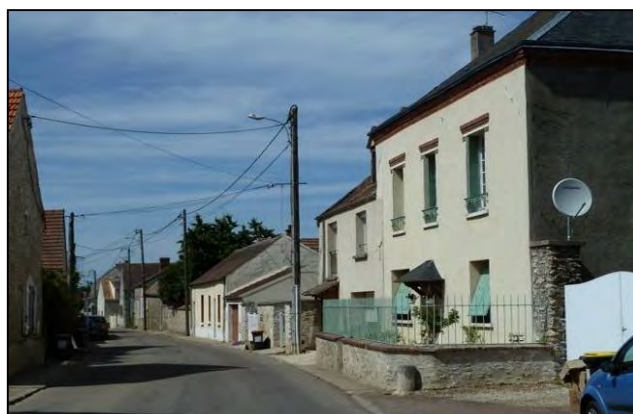
*Les décalages s'accroissent à mesure que l'on s'éloigne de l'église. La comparaison entre le cliché – pris avant 1907 – de ce qui s'appelait alors la Grande Rue et la photographie actuelle montre des modifications importantes du bâti : disparitions de bâtiments, de lucarnes, mais surtout transformation radicale de la villa située au premier plan : celle-ci a en effet perdu son décor d'origine, recouvert par un enduit lisse qui gomme les jeux de matière et de relief, mais s'est surtout vue accoler un bâtiment neuf (voir la photographie ci-contre), dont les formes, volumes et matériaux ne lui correspondent en rien et entament sa structure.*

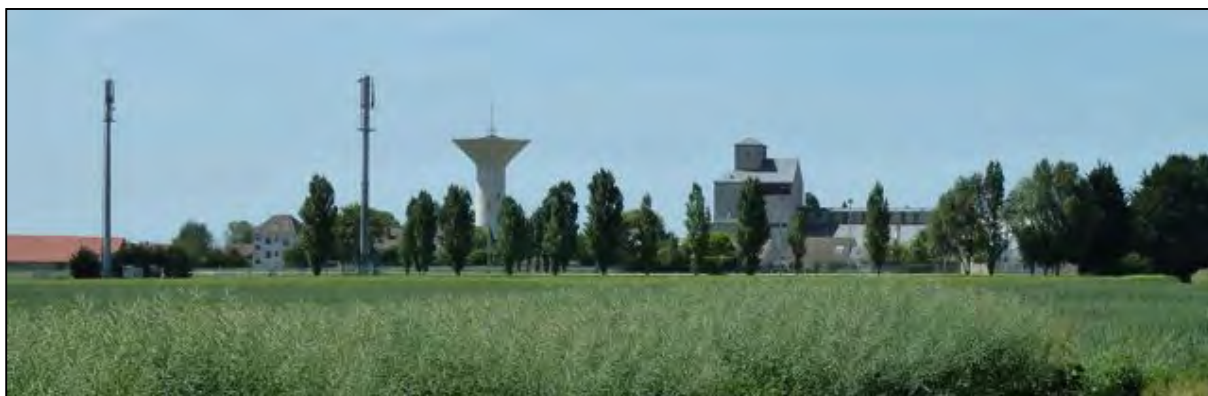
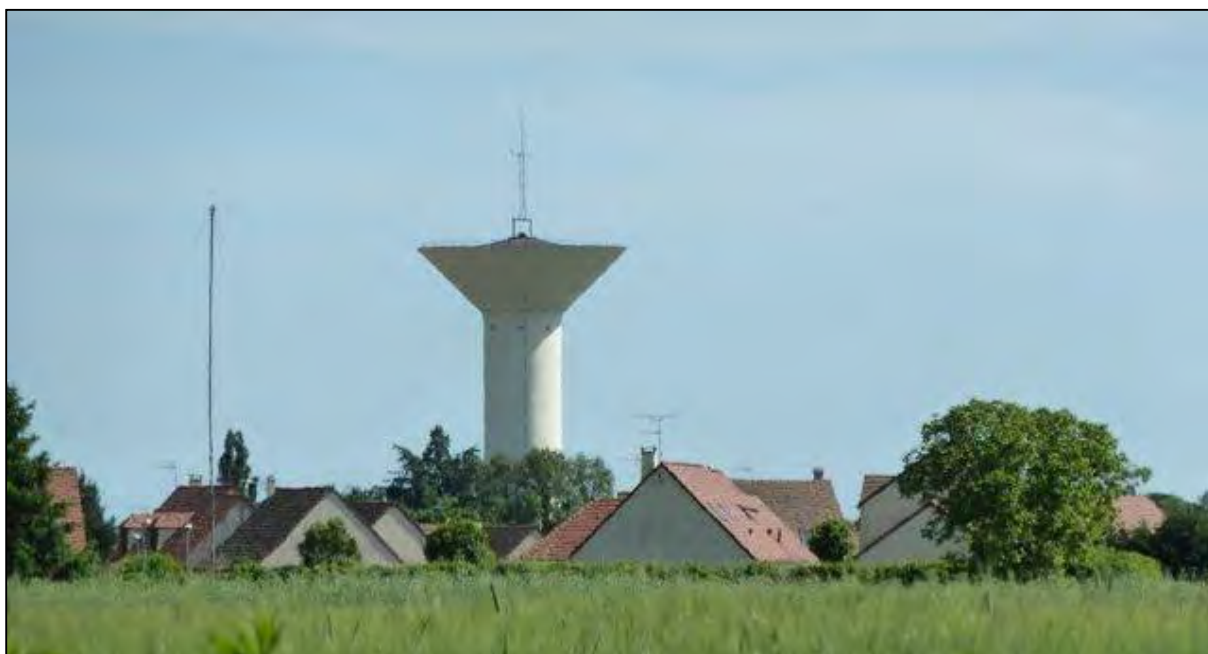
S'il reste à Corbreuse des traces des anciens usages (les quelques mares déjà évoquées, une sente en centre-bourg), le paysage de la commune est principalement marqué par des éléments récents, qui se distinguent par leur différence d'échelle par rapport à l'existant, qu'il s'agisse de l'emprise au sol des lotissements pavillonnaires (cf. page 14) ou de constructions verticales de grande hauteur. Le silo et le château d'eau situés le long de la D5 sont ainsi des repères visuels forts, que l'on arrive du sud-est ou du nord-ouest (ci-dessous). Le château d'eau, de construction récente, constitue ce que l'on peut appeler un « marqueur paysager », contrairement à celui qu'il a remplacé, aujourd'hui invisible à distance et intégré dans le village (rue des Montceaux).

Enfin, les nombreux pavillons qui entourent le centre ancien, visibles sur toutes les vues d'ensemble (cf. ci-dessous, mais aussi page 15), marquent aussi fortement le paysage.

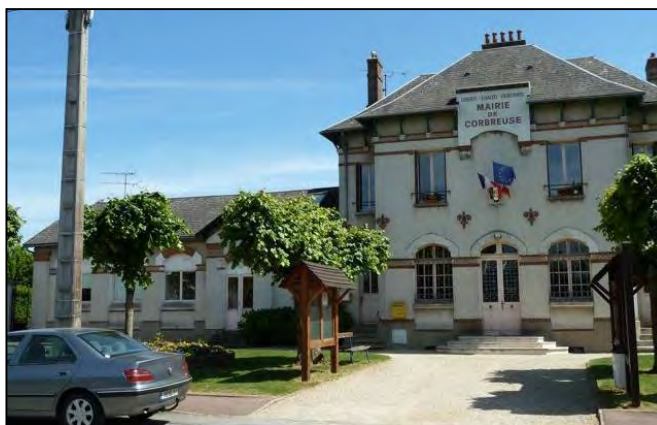
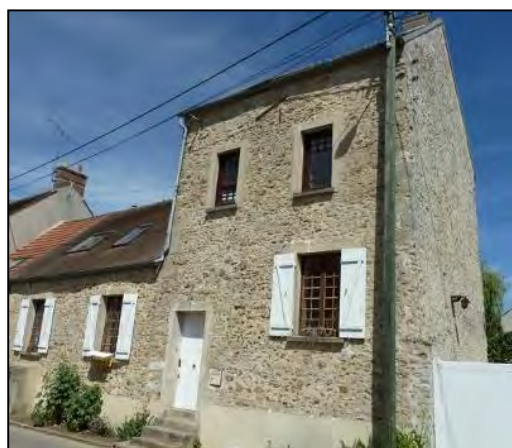
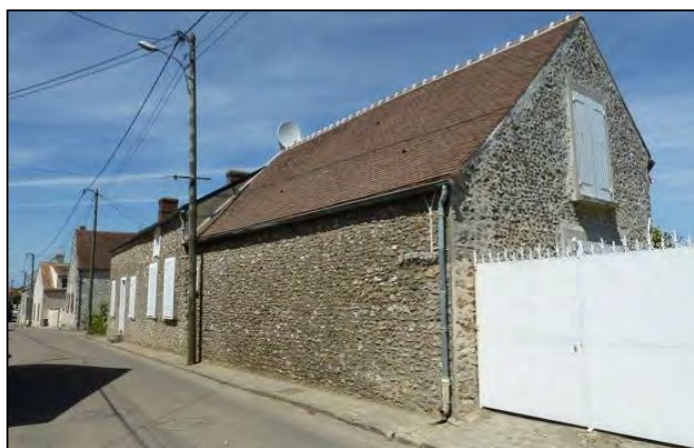
La mairie et l'école de Corbreuse ont été inaugurées en 1903, pour pallier l'exigüité des locaux antérieurs. Le bâtiment a été construit par l'architecte Eugène Vernholes sur un terrain acquis par la commune en 1898-99. Il existe toujours aujourd'hui : le fronton a néanmoins été repris et des extensions ont été ajoutées à l'arrière.

Le bâtiment qui abritait auparavant l'école de garçons est lui aussi toujours en place : situé rue de l'Orme Creux, il a depuis lors été transformé en habitation. Son volume le distingue néanmoins des autres bâtiments de la rue (ci-dessous à gauche). L'ancienne école de filles a elle aussi pu être localisée grâce aux renseignements fournis par la *Monographie de l'Instituteur*, écrite en 1899. Il s'agissait alors d'un petit corps de ferme loué par la commune. Aujourd'hui, ce bâtiment, situé non loin de l'école de garçons, est encore identifiable comme bâtiment rural et ne garde aucune trace de son utilisation scolaire (ci-dessous, à droite : les locaux scolaires se trouvaient dans la maison aux volets blancs).

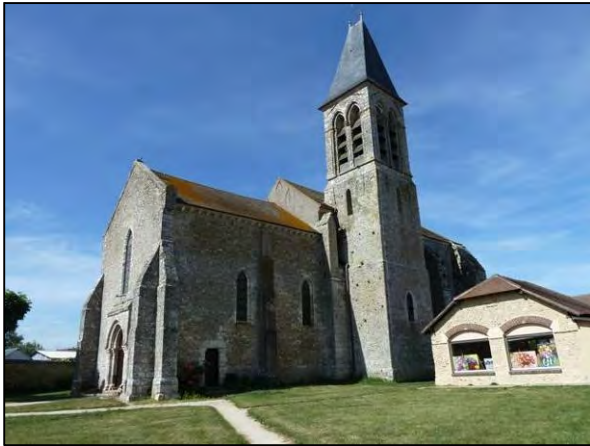
L'église de la commune, placée sous le vocable de Notre-Dame, a été bâtie au XII<sup>e</sup> siècle, puis agrandie au siècle suivant. Construite en moellons de calcaire et en grès taillé, elle se distingue des autres églises du canton par un aspect général moins massif – malgré ses contreforts – et son clocher plus élancé au toit en pavillon. La place qui l'entoure a été aménagée en 1899 à l'emplacement de l'ancien cimetière, déplacé dix ans plus tôt derrière le Trou des Saules. Le second bâtiment visible sur la photographie

ci-dessus date de la même époque et servait alors de remise pour la pompe à incendie et le corbillard. Aujourd'hui, il a semble-t-il été transformé en galerie.

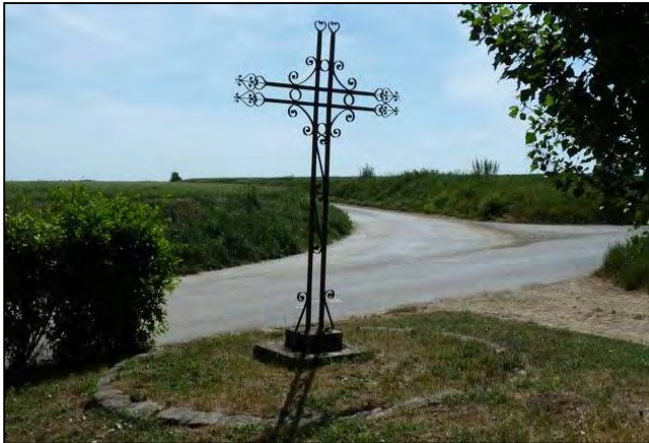
Plusieurs croix en fer forgé ont enfin été recensées sur le territoire de la commune. Deux d'entre elles ne subsistent qu'à l'état de vestiges, plantées en terre dans le cimetière : il s'agit peut-être d'anciennes croix de carrefours récupérées à l'occasion d'aménagements de voirie. Une troisième croix, plus richement ouvragée, a été repérée au carrefour du Trou des Saules. Elle se distingue par la finesse de son décor et son état de conservation (ci-contre).

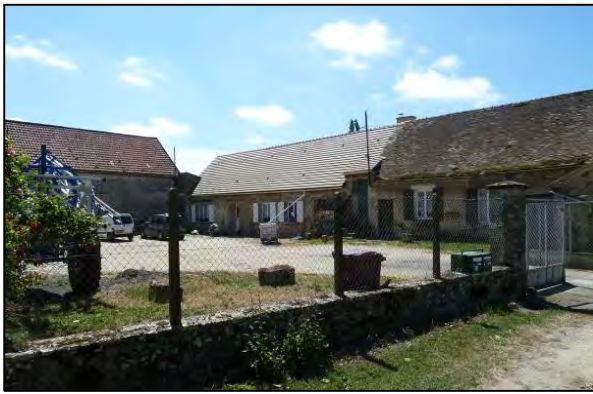
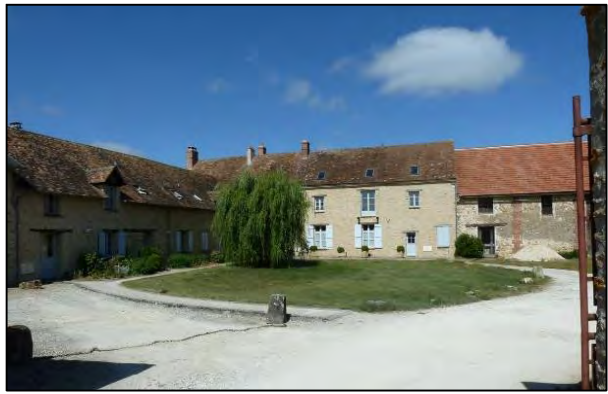
Les *fermes*\* constituent à Corbreuse la typologie la plus représentée. On en distingue deux types principaux, en fonction de leur taille. Les grandes fermes sont les plus nombreuses (plus des deux tiers des exploitations agricoles recensées). La plupart d'entre elles s'organisent autour d'une cour fermée, le long de laquelle se situent les bâtiments d'exploitation et le logis, selon des implantations variables. Le logis est rarement sur rue : on le trouve plutôt en fond de cour ou construit latéralement. Il ne se distingue parfois que peu des bâtiments d'exploitation (COR33 – page suivante à gauche) ; le plus souvent, néanmoins, il s'en démarque par sa hauteur ou par le traitement, même sobre, de sa façade (COR28 – page suivante à droite).

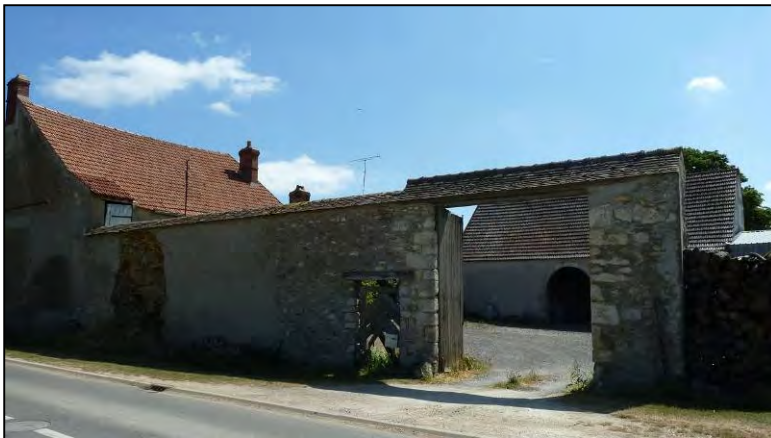
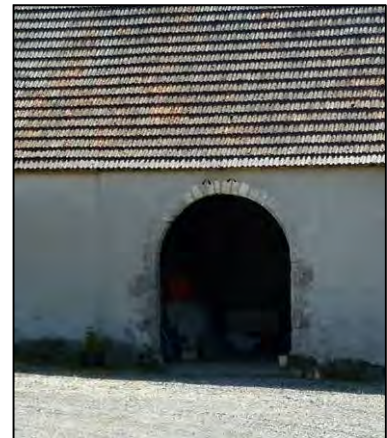
Trois d'entre elles ont été qualifiées de remarquables. La ferme de Trouvilliers est la plus grande : située très à l'écart du village, elle comporte d'immenses bâtiments agricoles qui ferment une vaste cour de forme carrée, prolongée par une aile qui s'avance vers le sud. L'ensemble, couvert d'ardoises et de tuiles plates, est très sobre : les élévations en moellons de calcaire et pierre de taille ne comportent aucun ornement. A l'entrée de la ferme subsiste la mare, qui servait autrefois d'abreuvoir et de *pédiluve*\* pour les animaux de labour, et qui n'est plus utilisée aujourd'hui. Les deux fermes du Plessis-Corbreuse ont elles aussi été qualifiées de remarquables, principalement en raison de la conservation de leurs traits anciens. L'une d'entre elles, la plus proche de la sortie du hameau, comporte en outre deux portes en plein cintre, à l'appareillage de grès taillé, dont une fait office d'entrée de cave (COR31 - ci-dessous).

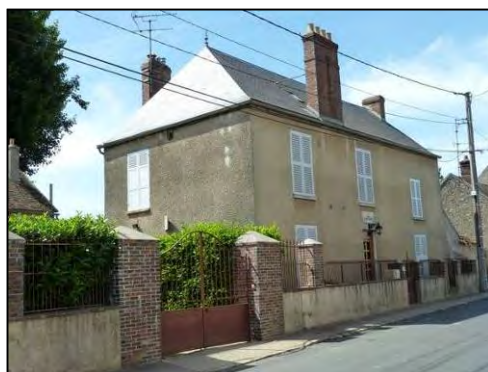
Les autres grandes fermes de la commune, situées pour leur part en centre-bourg, ont des implantations plus variées, moins nettement organisées autour d'un espace clos. Le logis présente alors soit son mur gouttereau, soit son pignon sur la rue. L'accès se fait cependant toujours par l'intérieur de la cour, à une exception près, celle de la ferme située au 40, rue de l'Orme-Creux (page suivante). Dans ce dernier cas, les bâtiments ont une configuration tout à fait originale, avec un logis imposant, complètement détaché de ses

annexes, et dont l'accès se fait côté rue après un petit jardin (mais peut-être s'agit-il là d'une reprise moderne). Dans les autres cas, logis et annexes sont toujours contigus, sans doute pour économiser la construction de murs.

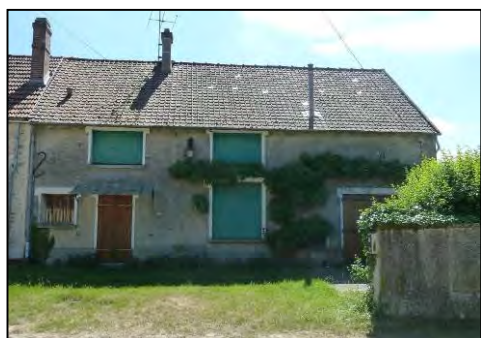
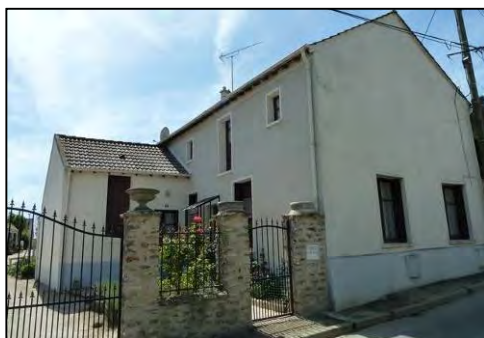
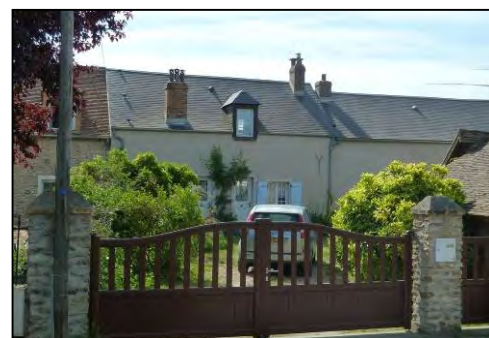
Les maisons rurales de Corbreuse utilisent toutes les implantations et toutes les formes possibles : tantôt en *bloc-à-terre*\* (quand logis et annexe sont placés sous le même toit), tantôt avec l'annexe en héberge, sur rue, en fond de cour, etc., si bien qu'il est impossible d'en définir un type ou même de les regrouper en catégories. Celles qui sont restées lisibles portent en outre les marques de plusieurs transformations et adaptations successives. Ainsi, les trois maisons ci-dessous ont été modernisées à des époques différentes pour répondre à de nouveaux besoins (notamment en termes d'ouvertures, reprises, élargies, parfois créées de toutes pièces). Cependant, leur structure est toujours lisible.

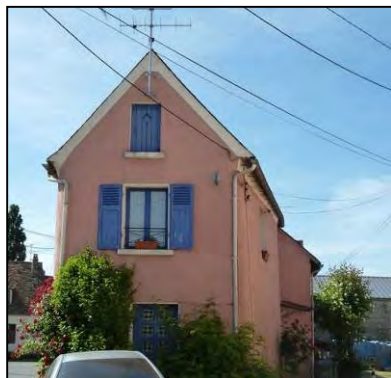
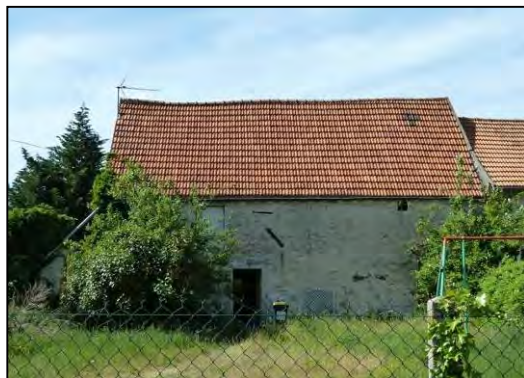
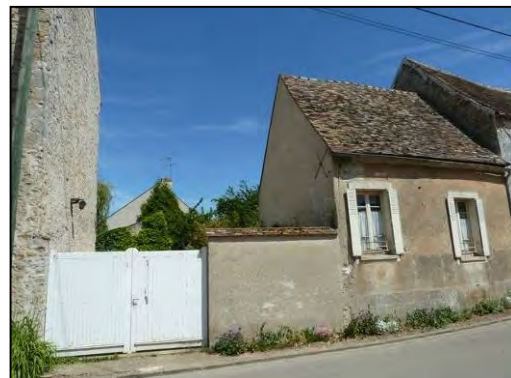
Certains bâtiments, aujourd'hui isolés (le plus souvent parce que les constructions alentours sont fortement dénaturées), faisaient sans doute partie à l'origine d'ensembles plus vastes. Ainsi, la maison rurale page suivante à gauche est située à l'entrée de ce qui a très probablement été une *cour commune*\*, dont l'entrée reste pavée de grès. Toutefois, les

autres bâtiments situés plus à l'arrière ont subi des transformations très lourdes. D'autres maisons rurales constituait peut-être des parties d'anciennes fermes morcelées (ci-dessous).

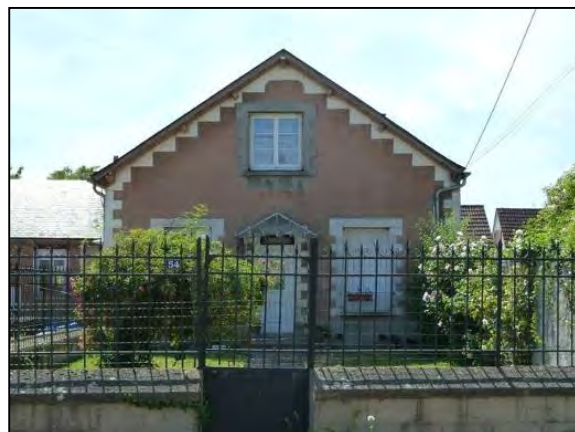
La commune compte peu d'éléments représentatifs de l'avènement de l'habitat individuel, de la fin du XIXe siècle aux années 1950. Si les pavillons récents sont aujourd'hui surreprésentés, les constructions plus anciennes sont quasiment inexistantes. Seul un *pavillon\** datant de la première moitié du XXe siècle a été recensé, rue de l'Orme-Creux (ci-contre). Sa volumétrie est caractéristique des pavillons de série vendus sur catalogue, ainsi que ses ornements : marquise, soubassement, encadrements de baies à décor crénelé, soulignés par un enduit plus clair et rappelés par la *modénature\** courant sous le débord de toit et le long des arêtes de la façade. Les ouvertures semblent néanmoins avoir été reprises et les huisseries ont été remplacées par des éléments en pvc blanc.

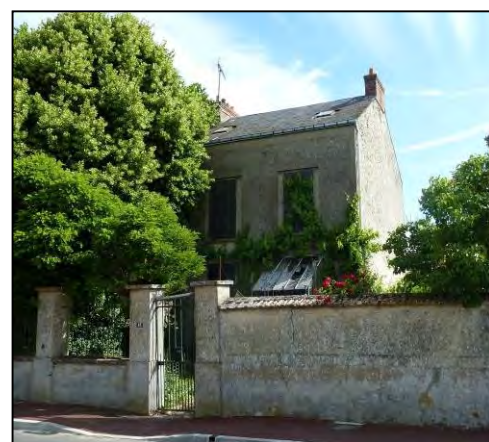
Une *villa\** a par ailleurs été qualifiée de remarquable. Son allure générale – notamment les souches de cheminées sur pignon et sa mise en œuvre, faite de moellons - laisse penser qu'elle a été construite au cours du XIXe siècle, avec des reprises dans la première moitié du XXe siècle (sans doute les ouvertures, surmontées de linteaux en métal ornées de rosettes destinées à en cacher les rivets). Sa façade est ornée d'une modénature discrète et son perron est couvert d'une grande marquise aux vitres colorées. Le bâtiment, encore entouré de ses annexes, semble malheureusement à l'abandon.

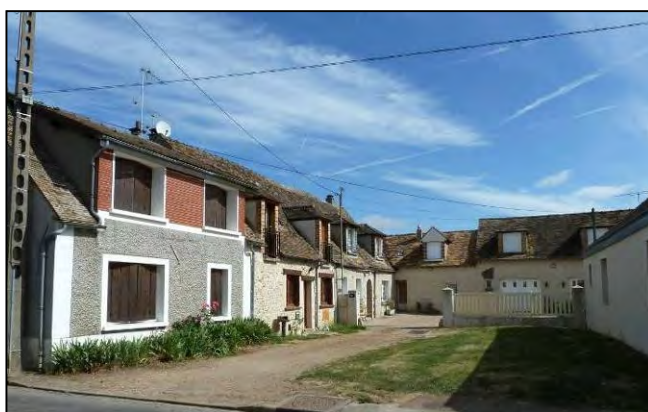
Le nombre d'éléments bâtis avant 1945 mais non retenus car trop dénaturés s'élève pour sa part à 72, un chiffre important par rapport à la taille de la commune et au nombre d'éléments retenus. Cette altération générale du tissu bâti de la commune était déjà lisible lors de la comparaison entre le cadastre napoléonien (1827) et le cadastre actuel : outre le changement de tracé des rues, la commune se distinguait par l'impossibilité de recouper en de nombreux endroits les emprises au sol anciennes et actuelles. Ce phénomène s'est trouvé confirmé lors de l'enquête de terrain : plusieurs ensembles bâtis, tels des petites fermes ou des cours communes, ont disparu, tout du moins en partie, ou ont été morcelés puis transformés individuellement. Un simple passage dans la rue de l'Orme-Creux, où se concentrent de nombreuses modifications, suffit à prendre conscience de l'ampleur des dénaturations. La commune, proche de Dourdan, est devenue quasi-exclusivement résidentielle et ce changement de fonction se lit inéluctablement sur d'anciens bâtiments ruraux, particulièrement mal adaptés aux exigences actuelles en terme de confort d'habitat et de niveau de vie. Les logis, notamment ceux des maisons rurales, étaient en effet des constructions modestes, édifiées à l'économie : leurs ouvertures, par exemple, étaient rares et irrégulières, strictement adaptées à leur fonction. Elles sont alors très fréquemment

agrandies, élargies ou multipliées. Ainsi, dans l'ancienne cour commune représentée ci-contre, des lucarnes ont été ajoutées, les fenêtres en rez-de-chaussée ont été agrandies, l'une d'entre elle a été transformée en porte de garage, afin de rendre habitables des unités d'habitation autrefois très humbles. On note par ailleurs que cette ancienne cour commune est aujourd'hui divisée, une parcelle étant même isolée par une grille et un portail : la structure d'origine est donc perdue. Cette division ne touche pas que les petits ensembles : plusieurs fermes ont aussi été découpées en plusieurs logements.

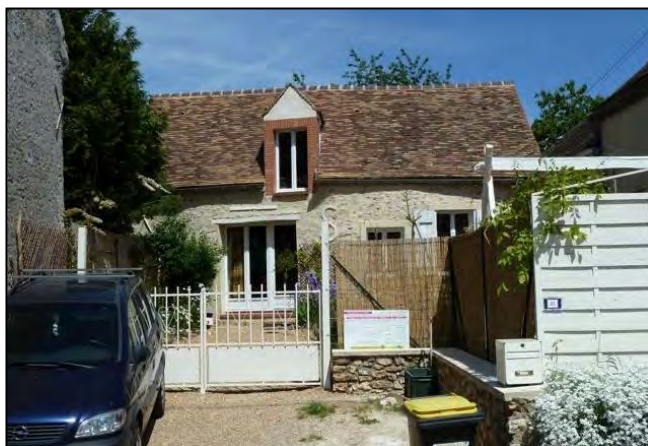
Les annexes de maisons rurales ou de fermes, ont quant à elles perdu leur usage agricole : il s'agit donc aujourd'hui de les réinvestir, parfois au mépris de leur formes et fonctions d'origine. Elles deviennent alors garages, habitations annexes, etc. La tendance la plus généralement constatée consiste à remplacer les huisseries en bois par des éléments en pvc standardisés, souvent démesurés, qui brisent l'homogénéité et l'allure rurale des constructions. Le tout est fréquemment associé à des détails directement issus de la mode du « faux rustique » : lucarnes maçonnées mêlant enduit lisse et briques industrielles,

enduit de façade gratté pour faire apparaître les pierres de gros œuvre, les ancres en métal et souvent les linteaux de bois qui renforcent la maçonnerie au-dessus des ouvertures. Certains bâtiments par ailleurs intéressants perdent alors toute valeur patrimoniale.
